調査記録表

路線名	国道〇号	整理番号	A000001	施設管理番号	B00001	所在地	加賀市			距離標(自)	0 2 6 . 5 0 0 Kp		(至)	0 2 6 . 7 0 0 Kp			
現道・旧道区分	現道	幅員5.5m以上の有無	有	上下線の区別	上り線	事前通行規制の有無	無	道路防災点検結果	カルテ対応	災害履歴の有無	不明	緯度・経度 (世界測地系)	起点	北緯	35° 38' 26.0"	東経	135° 27' 05.0"
施設種別	切土のり面	施設種別詳細	のり枠工	施設延長(m)	40	完成年月	1990 年 3 月		最新の補修履歴	年	月	緯度・経度 (世界測地系)	終点	北緯	35° 38' 27.0"	東経	135° 27' 06.0"
補修内容

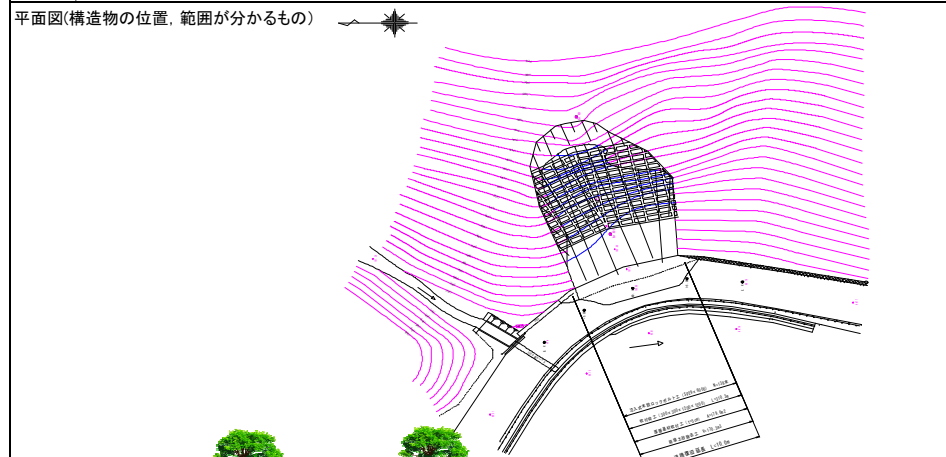
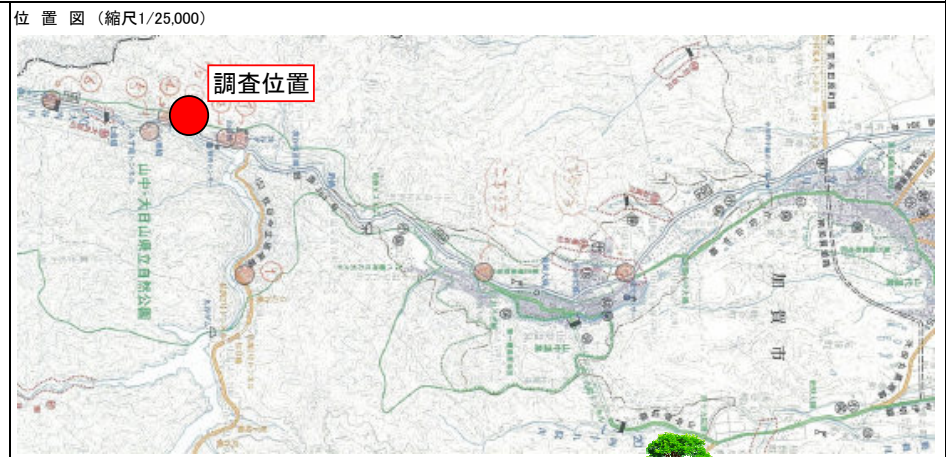
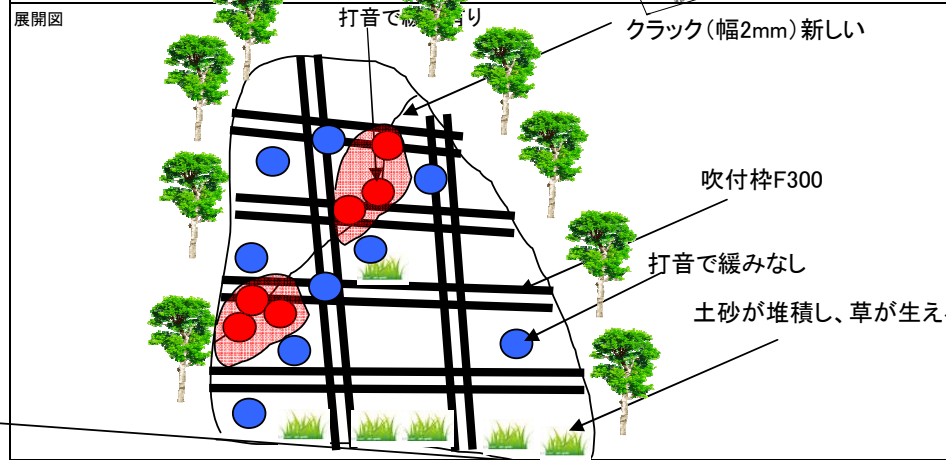
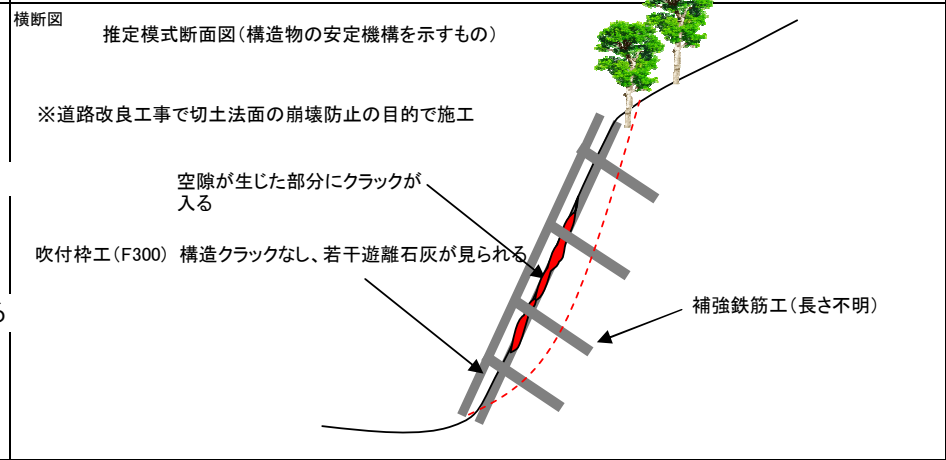
<一次調査結果>
 調査実施年月: 2013 年 9 月
 所見: 法面には道路改良時に切り土法面の安定を目的として吹付枠工+補強鉄筋工が施工されている。
 反力体の変状、アンカーの変状、キャップの緩みはなく安定機構を保っている。
 上位斜面、側部斜面も立木、地山ともに安定している。
 第三者被害につながるおそれのある変状は見られない。

今後の対応: 緊急の対応は必要ないが、定期的な通常点検は必要である。
